Kläranlage Manacor, Spanien Mammutrotoren - 18 Jahre zuverlässig in Betrieb

Situation

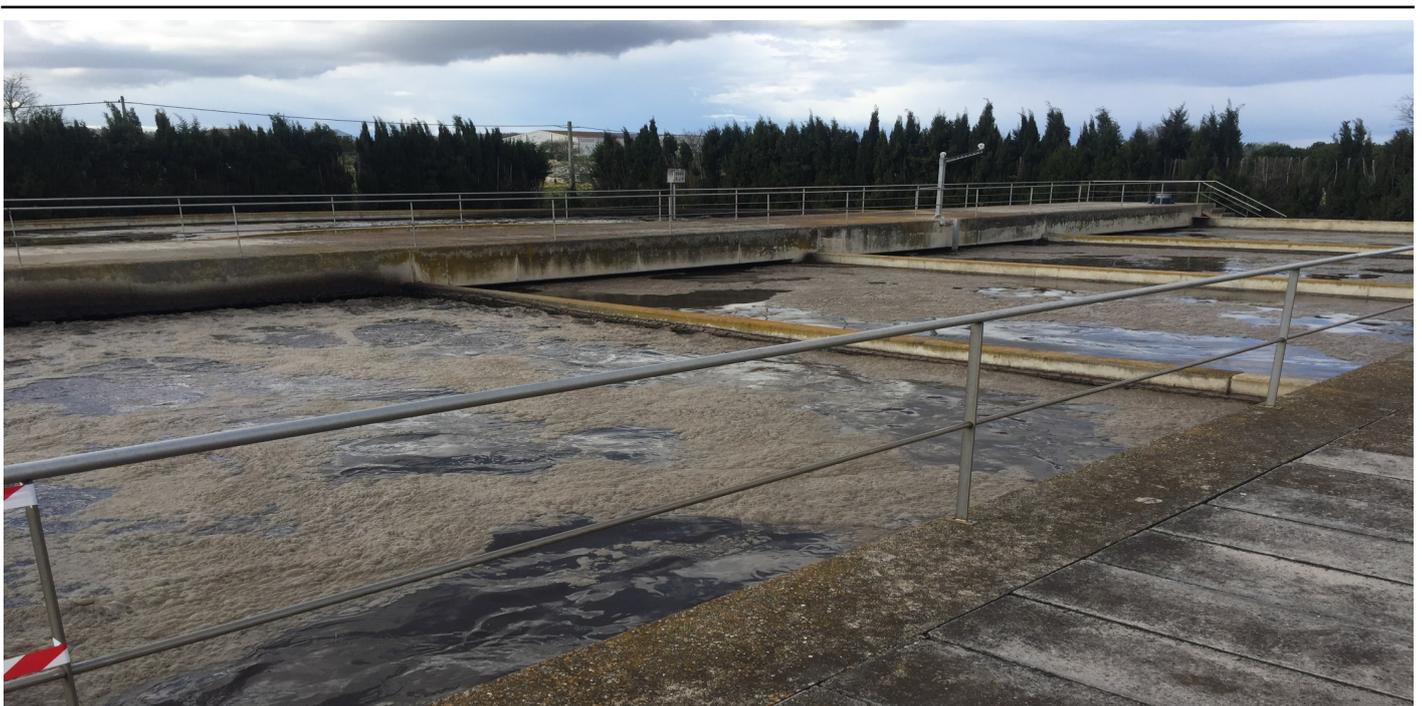
Hier sind 4 Passavant® Mammutrotoren MR 1000-7,5 und einem Tauchmotor-Rührwerk installiert. Die Kläranlage wurde für 5.000 m³/d (25.000 EW) konzipiert. Auch wenn die Auslegungsdurchflussrate nicht überschritten wurde (in der Trockenzeit), liegt die tatsächliche aktuelle Last in einigen Monaten des Jahres nahe bei 30.000 PE.

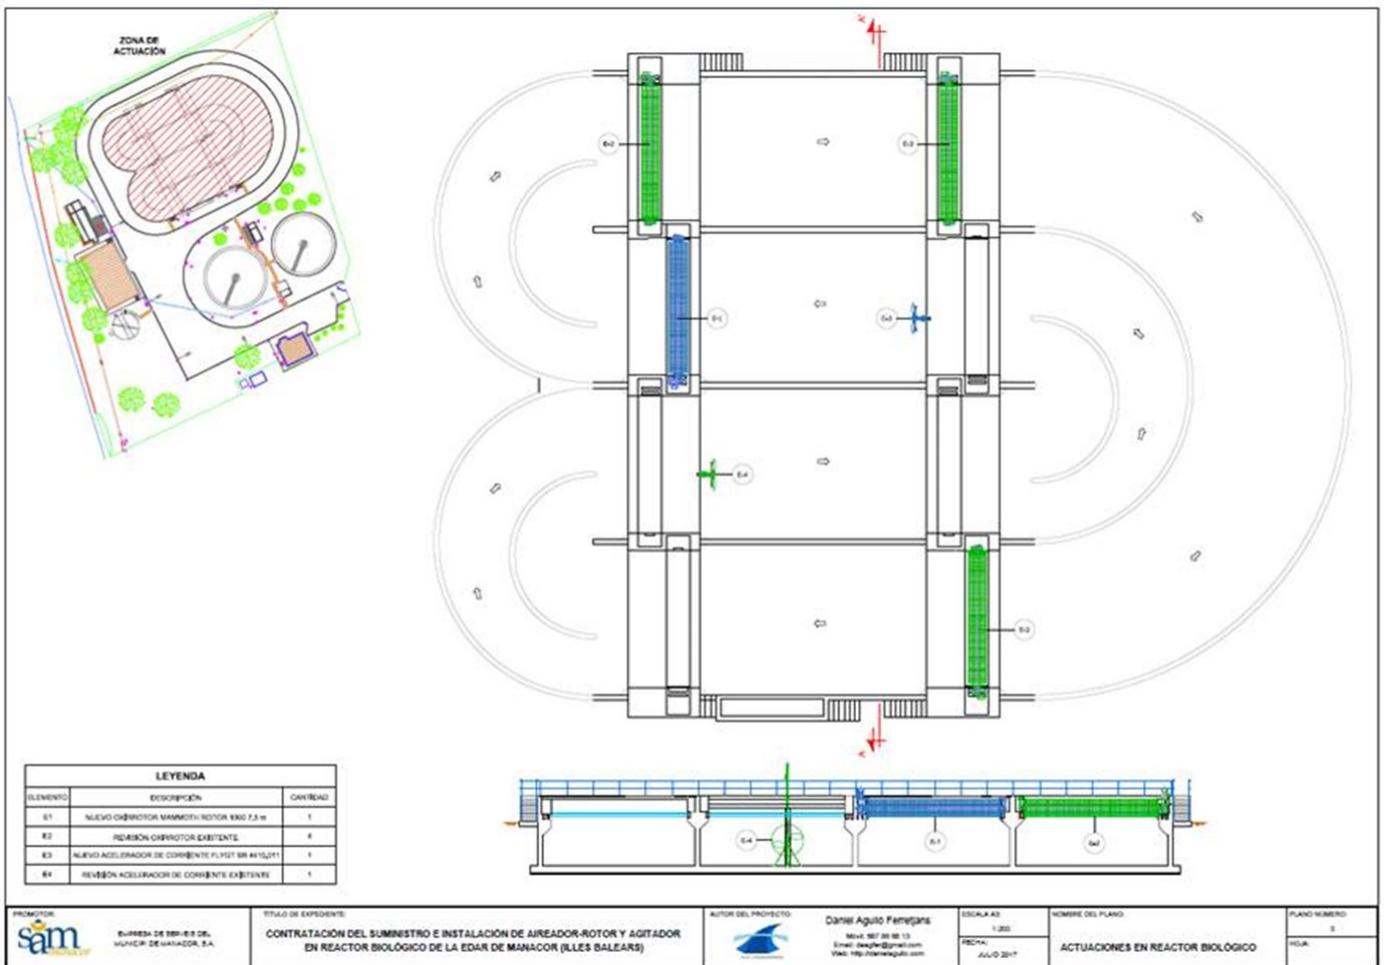
Planung

Der blau markierte Mammutrotor wurde getauscht.

Da die Kläranlage nur ein biologisches Becken besitzt, ist es wichtig, dass das eingesetzte Equipment zum Sauerstoffeintrag jederzeit funktionsfähig ist. Der erste Passavant® Mammutrotor, bestückt mit einem 37 kW Antrieb, ist bereits ausgetauscht. Ohne Verwendung von Leitschilden beträgt kalkulatorische Sauerstoffeintrag $\sim 56 \text{ kgO}_2 / (\text{h} \cdot \text{Rotor})$. Durch die richtige Installation von Leitschilden könnte der Sauerstoffeintrag noch auf $\sim 67,5 \text{ kgO}_2 / (\text{h} \cdot \text{Rotor})$ erhöht werden. Der Betreiber SAM Manacor ist von der Qualität, Beständigkeit und Leistung der seit 18 Jahren im Betrieb befindlichen Passavant® Mammutrotoren überzeugt. Die installierten Mammutrotoren werden als sehr betriebssicher und wartungsarm bezeichnet und haben sich über die Jahre als eine kostengünstige Lösung gezeigt. Auf Grund dieser Merkmale und Verlässlichkeit hat sich die Behörde erneut für die Passavant® Mammutrotoren von Aqseptence Group entschieden.
