## Flusswasserentnahme für Trinkwasseraufbereitung Pagoh, Malaysia

Geiger® MultiDisc® Siebmaschinen leisten einen zuverlässigen Beitrag zur sicheren und störungsfreien Trinkwasserversorgung

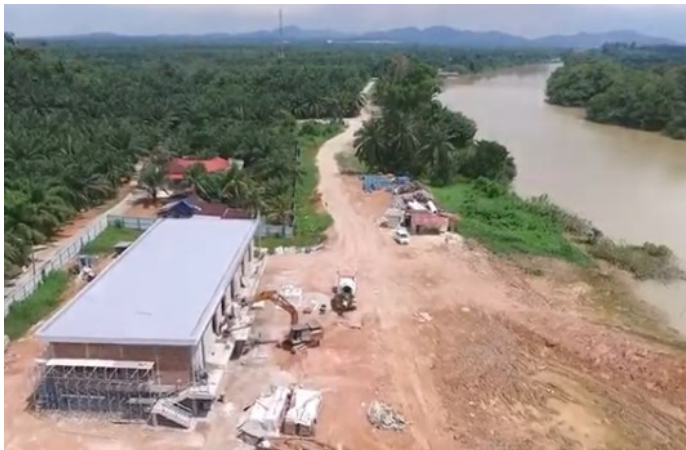
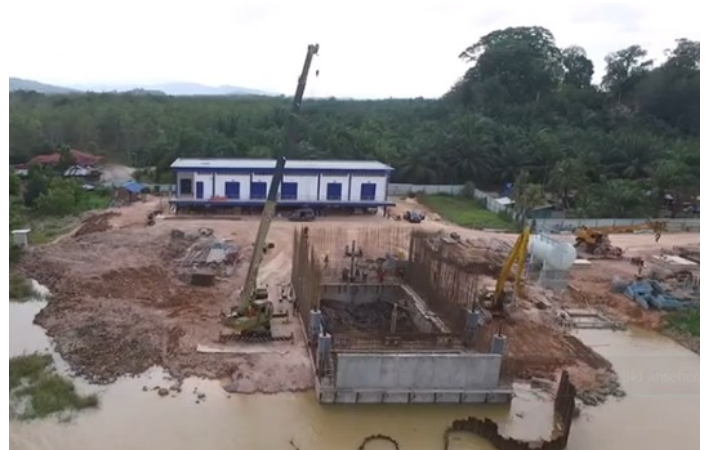
Die Rohwasserpumpstation ist für eine Kapazität von 80 MLD (3.300 m<sup>3</sup>/h) ausgelegt; dafür sind 3 Reinigungsstraßen am Einlauf realisiert.

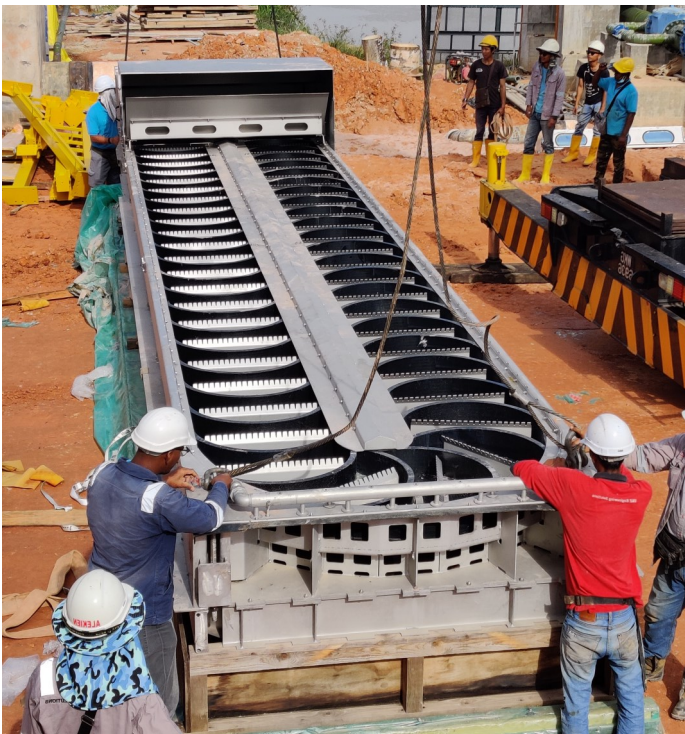
Bodenspülung

Am Fußteil der Maschine ist ein Düsenrohr angebracht. In regelmäßigen Abständen kann Spülwasser dort hin geleitet werden und Ablagerungen/Sedimente, die sich vor der Maschine angesammelt haben, wegspülen. Dies vermeidet Schäden bzw. erhöht die Langlebigkeit der Maschine.

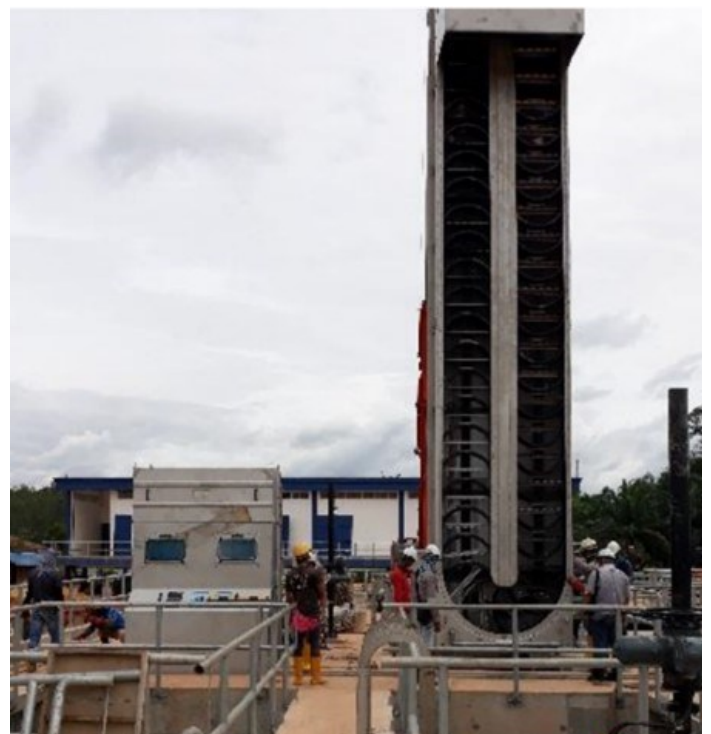
Düsenreinigungssystem

Die Abspritzleitung im Kopfteil der Maschine verfügt über einen integrierten Düsenreinigungsmechanismus. Damit können verstopfte Abspritzdüsen leicht von innen gereinigt und die zuverlässige Funktion des Spritzwassersystems gewährleistet werden, was wiederum Voraussetzung für eine gute Siebleistung ist.
